Brevet de Technicien Supérieur Agricole
Option : Gestion et Protection de la Nature
Spécialité : Gestion des Espaces Naturels

Le lac du Portage : agir pour sa sauvegarde.

Rapport de stage

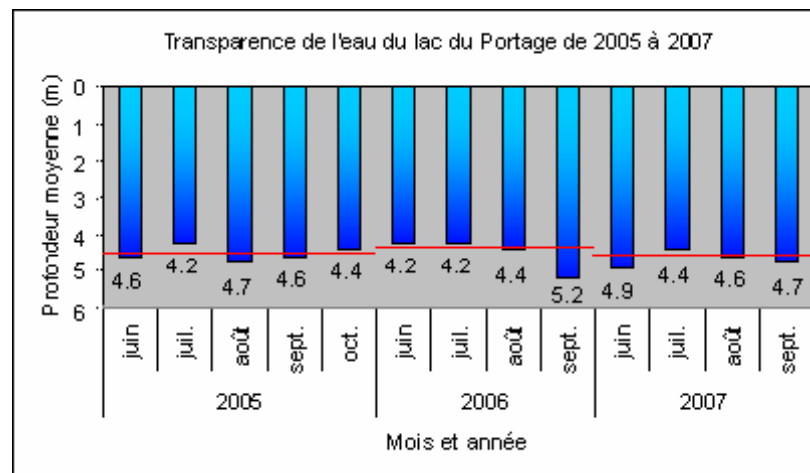
La turbidité a été réalisée sur trois années consécutives avec à chaque fois plusieurs mesures (en 2005 : 12 mesures ; 2006 : 11 et 2007 : 14). Toutes ces données ont permis de déterminer une turbidité moyenne estivale pour chaque année, comme on peut le voir sur le schéma ci-contre.

En 2005, la moyenne estivale est de 4,5 mètres ce qui qualifie le lac comme ayant une eau claire (MDDEP, 2005), en ce qui concerne les deux années suivantes les résultats

sont semblables, mais on note une légère diminution de 0,1 mètre en 2006 avec 4,4 mètres. Par contre, en 2007 on a pu observer une augmentation de la moyenne estivale avec 4,58 mètres.

Grâce au graphique, on constate que la mesure de turbidité la plus élevée a été prise en 2006 au mois de septembre avec 5,2 mètres. Toutefois la moyenne estivale la plus élevée est pour l'année 2007, ce qui a permis d'obtenir une bonne estimation de la turbidité de l'eau du lac du Portage. La moyenne estivale sur les 3 ans est de 4,49 mètres, ce qui confirme une eau claire.
